TRABAJOS DE RESTAURACIÓN:

DRESINA DE CONTROL GEOMÉTRICO DE VÍA 008-002-008

1. FICHA DEL VEHÍCULO

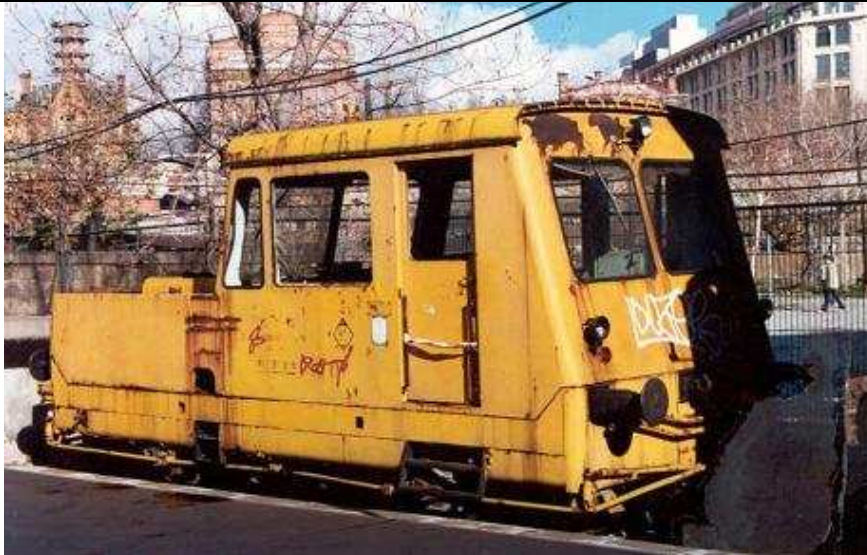
En Octubre del año 2000 la asociación buscaba su primer vehículo para restaurar, para ello hablamos con el Museo de Ferrocarril acordando restaurar la dresina de control geométrico de vía serie 008-002-8, cuyo estado en aquellos momentos era de total de abandono y además había recibido agresiones de vándalos como pintadas, destrucción de cristales, etc.

Aspecto inicial de la Dresina

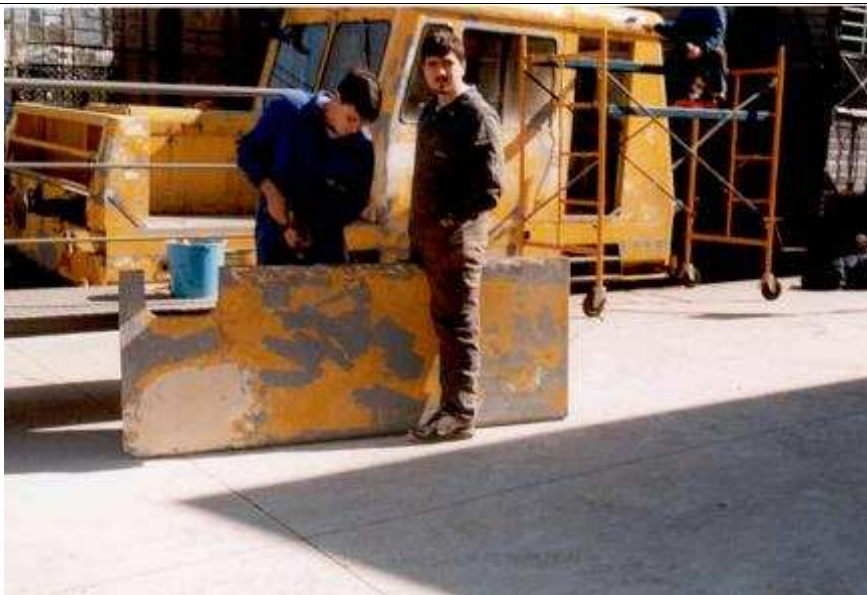
Los trabajos empezaron en Enero del 2001 limpiando el vehículo en profundidad para poder trabajar correctamente, seguidamente comenzamos a lijar, esta parte fue la que más duró porque no disponíamos de las herramientas más avanzadas, ni de un grado de experiencia suficiente. Una de las partes más afectadas de la dresina era la pieza lateral que cierra el pasillo del capó.

Algún golpe y la corrosión del agua habían destruido gran parte de la soldadura que la unía al resto de la estructura. Para sanear toda la chapa tuvimos que cortar la pieza entera. Después de trabajar en ella se volvió a soldar al vehículo con una nueva soldadura. El siguiente paso fue el imprimado total del exterior, al cual le sucedió la fase de pintura.

Saneamiento del perfil del lateral izquierdo

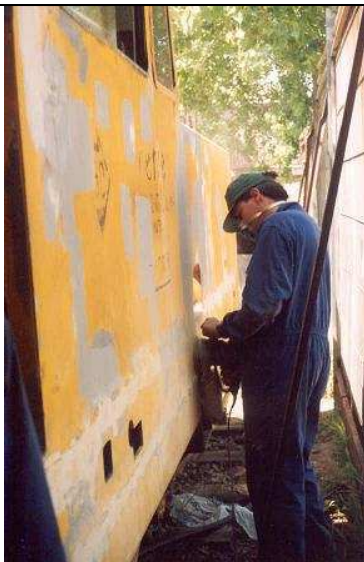
Lijado de la Matisa

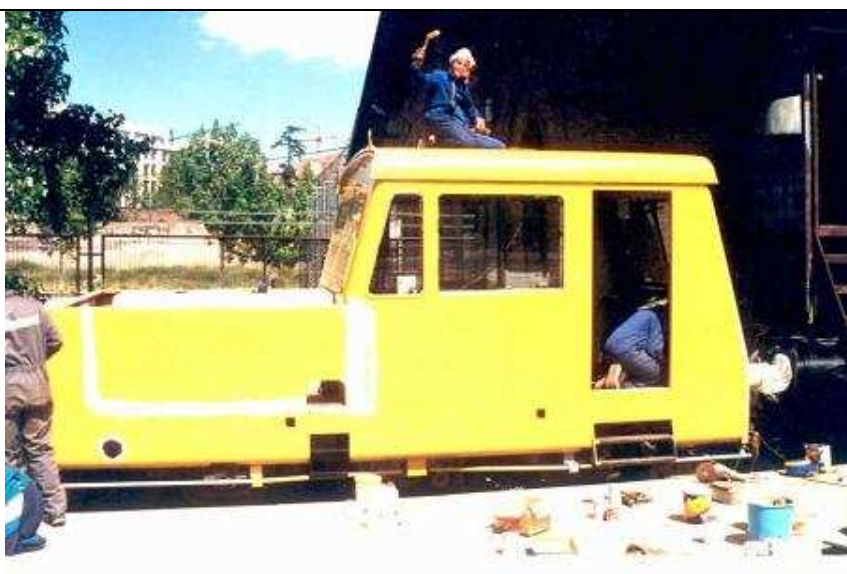
Finalizando la primera mano de pintura

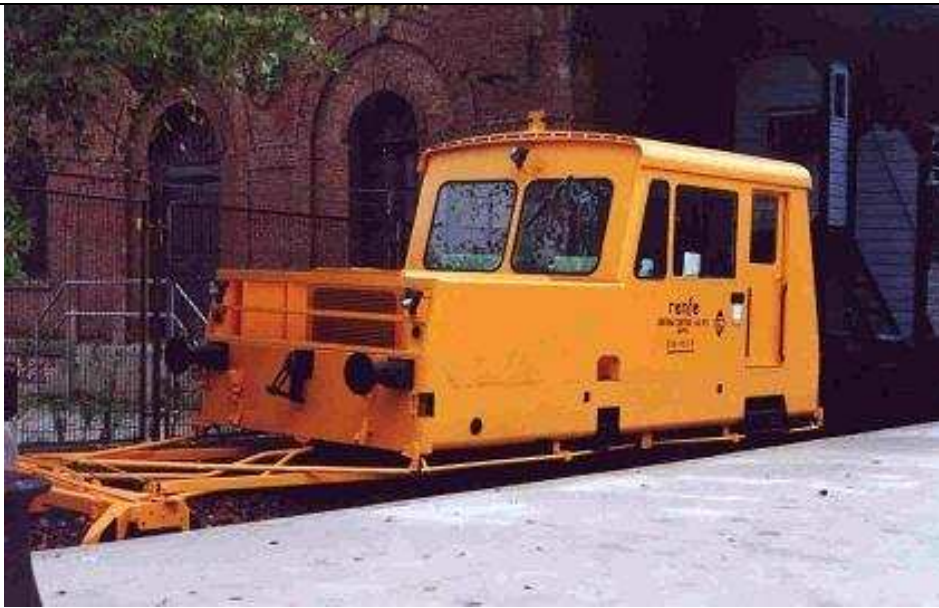
Aspecto final de la Dresina el día de su presentación. Octubre de 2001
